# ANAIIS SIBRACIC

## 1º Simpósio Brasileiro de Autocicatrização do Concreto - Estanqueidade e Durabilidade

22 e 23 de maio de 2025  
Porto Alegre – RS

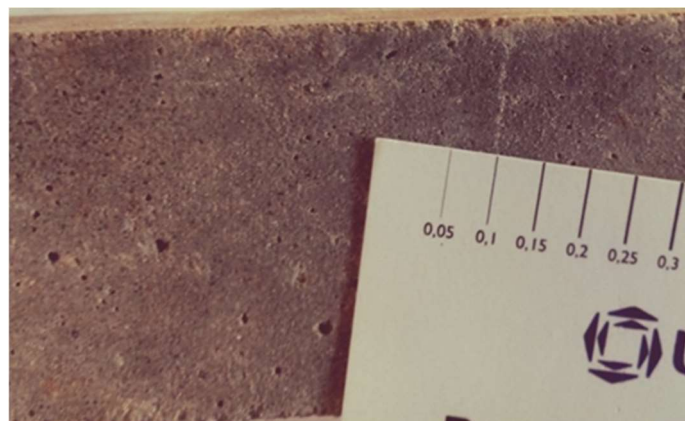
Figura 5 – Cicatrização de fissura aos 42 dias (microrganismo encapsulado em alginato (1,5% m/v) e mergulhado em água com ureia).

visível a olho nu neste período, apenas foi possível verificar a redução da amplitude das fissuras por meio de observação em microscópio metalográfico.

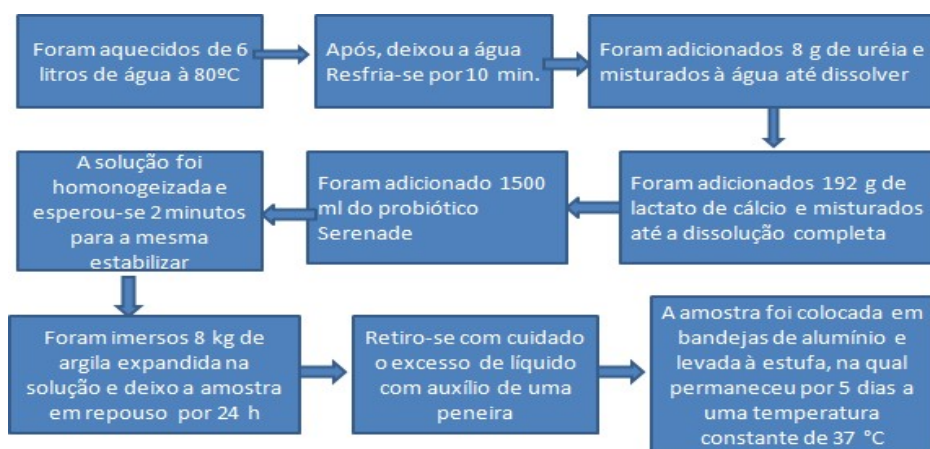
Figura 6 - Sequência das etapas do procedimento realizado

Adotou-se a metodologia de impregnação em argila expandida conforme proposto por Mors e Jonkers (2013)<sup>10</sup>, uma vez que bactérias são muito sensíveis, principalmente à variação de temperatura, pH baixo e desgaste mecânico devido à rotação da betoneira. Sendo assim, se elas não estiverem acondicionadas em um local onde fique de forma inerte, podem morrer durante o processo. O procedimento foi demonstrado no fluxograma conforme Figura 6 abaixo:

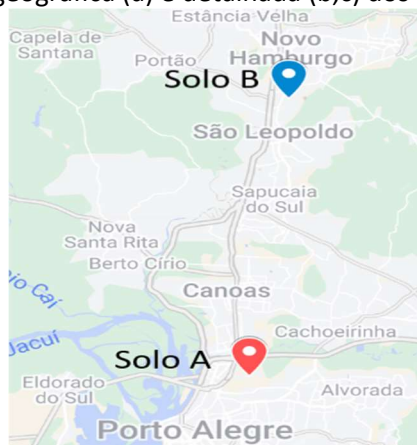
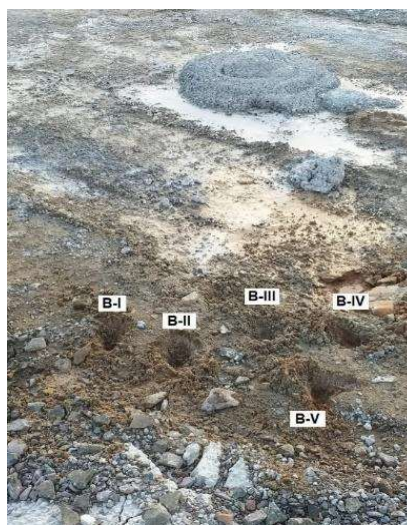
Figura 3 – Localização geográfica (a) e detalhada (b,c) dos pontos de coleta de solo

Para a seleção de bactérias foi realizado o procedimento de isolamento dos microrganismos a partir do solo, adaptado de outro trabalho<sup>(22)</sup>. A coleta de solos de ambientes expostos ao cimento facilita o encontro de bactérias que provavelmente possuem resiliência para o ambiente alcalino da matriz cimentícia<sup>(23,24)</sup>. Cinco amostras de solo foram coletadas em dois ambientes industriais expostos ao cimento Portland para a realização deste estudo. O primeiro ambiente (A) corresponde a um solo de textura arenosa, situado nas proximidades do silo de cimento de uma indústria de estruturas pré-moldadas em concreto, localizada em Porto Alegre, Brasil. O segundo ambiente (B) apresenta solo de textura argilosa e está situado junto ao estoque de agregados graúdos de uma usina de concreto em Novo Hamburgo, Brasil. As amostras foram coletadas a uma profundidade de 5 cm, seguindo um protocolo sistemático de amostragem adaptado de outro trabalho<sup>(23)</sup>. Cada ponto de coleta foi identificado por um código alfanumérico, onde a letra representa o ambiente de amostragem (A ou B) e o numeral subsequente (I, II, III, IV ou V) indica a sequência da perfuração. A localização dos pontos de amostragem está ilustrada na Figura 3.

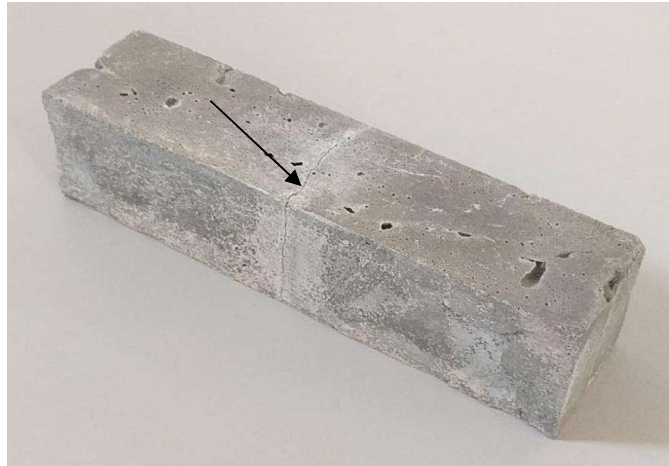
Figura 5 – Corpo de prova com uma fissura induzida

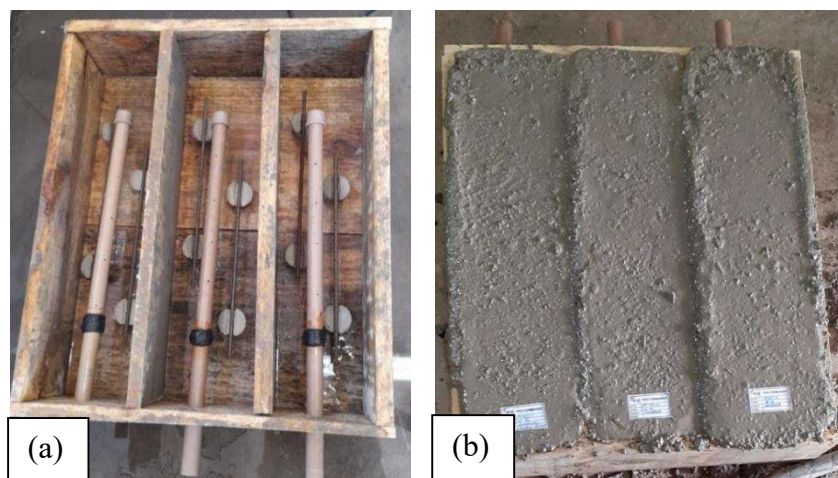
Figura 1 – Fôrma prismática com tubo, fita hidroexpansiva, armadura e espaçadores cimentícios (a); concretagem com traço referência (b)

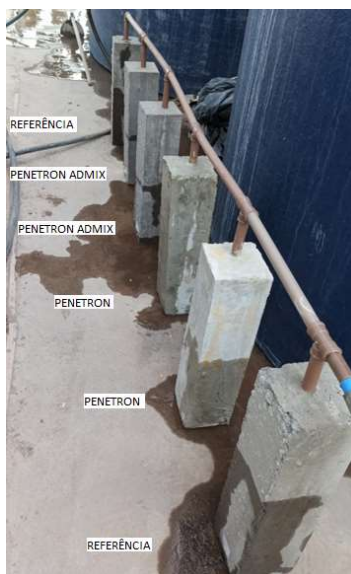
Figura 3 – Amostras no início da carga d'água – controle de fluxo

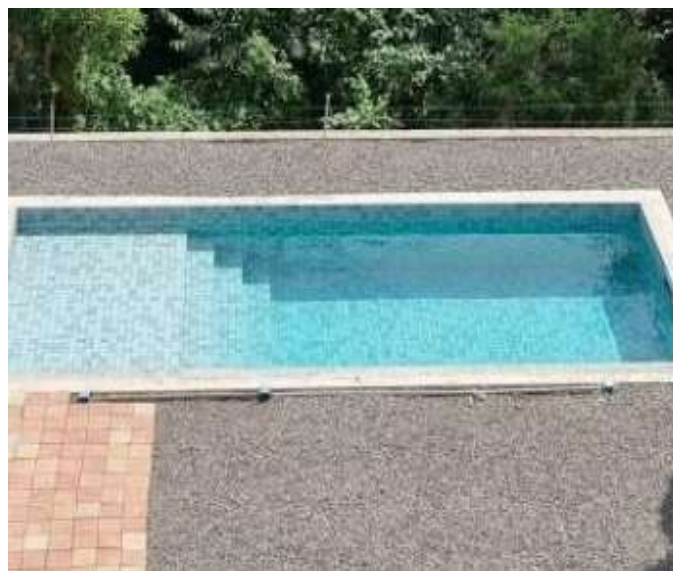
Figura 5 – Piscina concluída

A finalização da piscina se deu com o assentamento do revestimento final em pastilhas cerâmicas e o término das instalações hidráulicas e elétricas, com a instalação de motobombas, filtro e quadro de comando elétrico, conforme pode ser visto na Figura 5.

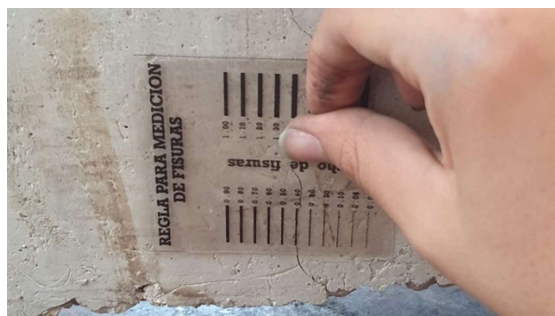
Figure 3: Crack width verification

Sometimes a reloading procedure was required to achieve the desired crack width. The beams were unloaded after the target crack was reached (Figure 2c). The crack thickness was verified with a crack gauge (Figure 3).

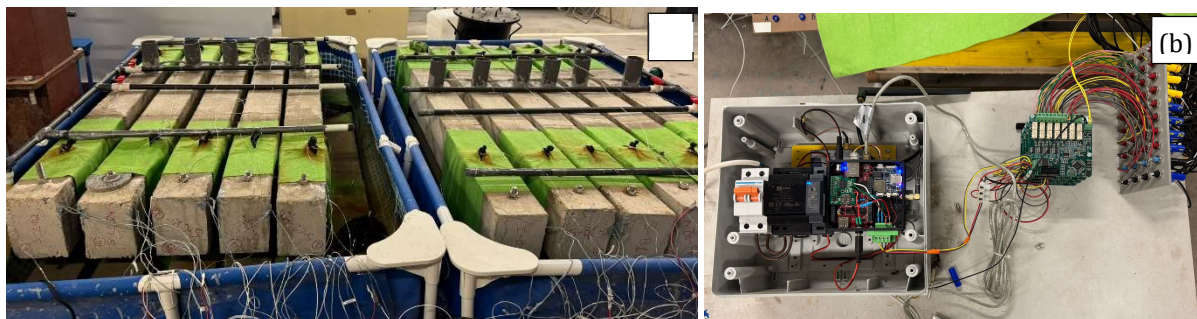
Figure 6: (a) Beams in the pools with chloride exposure. (b) INESSCOM system

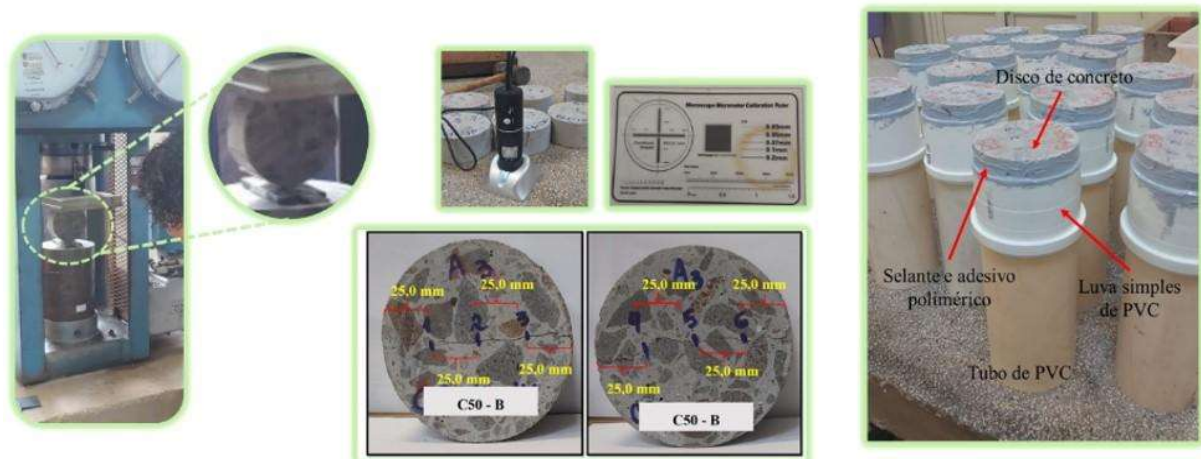
Figura 1 - Infográfico da preparação das amostras e dispositivo para o teste de percolação de água

fissurado foi acoplado na luva de PVC, que estava posicionada em uma das extremidades do tubo de PVC. Os discos foram selados nas superfícies laterais do conjunto com um selante e adesivo polimérico para evitar o vazamento de água pela lateral, permanecendo assim durante todo o ensaio de percolação de água (Figura 1).

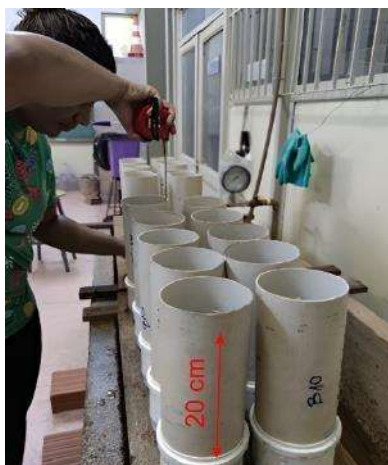
Figura 2 - Foto do ensaio de percolação de água

Na idade de 7 dias, deu-se início da leitura do fluxo inicial de água que percolou através da fissura, antes do processo de cicatrização (Figura 2). O tubo de PVC foi preenchido com uma coluna de água de aproximadamente 200 mm (entre a superfície do disco e o nível superior da água). Executou-se a primeira leitura do nível superior da camada de água, o qual foi tomada como referencial para as demais leituras, bem como marcado o tempo inicial ( $t_0$ ) do ensaio. As leituras das medidas de redução do nível superior da água durante cada ensaio, foram realizadas nos tempos decorridos de 5, 10, 15, 20, 25, 30 e 60 minutos. Estes tempos foram especificados para ter representatividade no tempo de fluxo, em função dos diferentes tamanhos de  $e_0$  e da variabilidade no fluxo de água. Com base nos fluxos determinados, optou-se por apresentar os resultados dos ensaios para o tempo de 60 minutos, por ser o tempo mais representativo para o cálculo do índice de cicatrização da fissura ( $I_c$ ).
